Dokumentation zur Sanierung des Abt-Gaisser-Hauses, Schulgasse 23 in Villingen

Andreas Flöß,
Architekt und Bauleiter

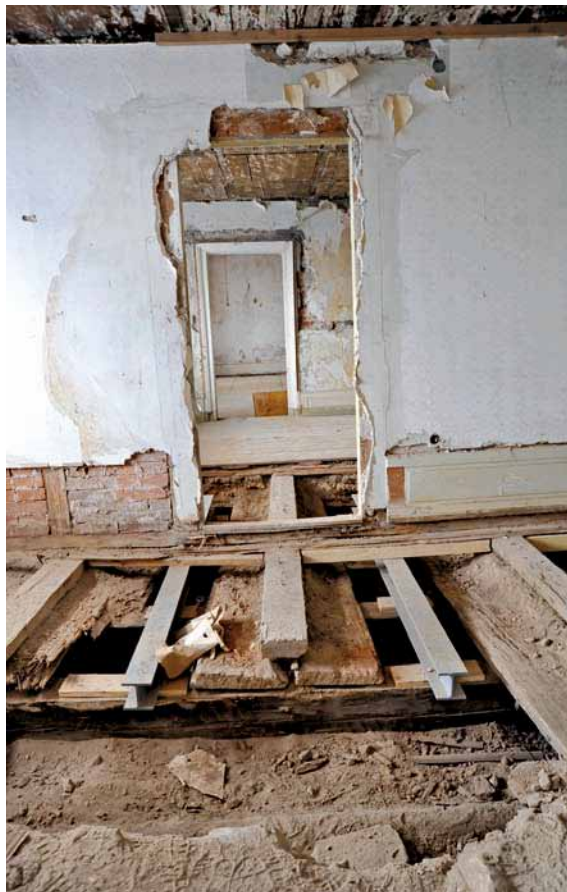
Auf den zweiten Blick wurde ersichtlich, dass das tragende Gebälk dem Zahn der Zeit nicht hatte standhalten können und „nachgegeben“ hatte (Abb. 3).

Obwohl für die neue Nutzung die minimalste Verkehrslast angesetzt wurde, war schnell klar, dass dieses Gebäude von Grund auf stabilisiert werden musste. Innen senkten sich Decken und Fußböden von den Außenwänden ins Gebäudeinnere um bis zu 70 cm ab.

Abb. 3: Durchblick durch die freigelegten, südlich gelegenen Räume im 2. Obergeschoss.

Zur Stabilisierung der sich absenkenden Innenbereiche wurden zusätzliche Stahlträger in die Decken eingelassen und verankert. Das bestehende Holzgebälk wurde ebenfalls durch Stahlträger und neue Unterkonstruktionen aus Holz verstärkt (Abb. 8 und 9).

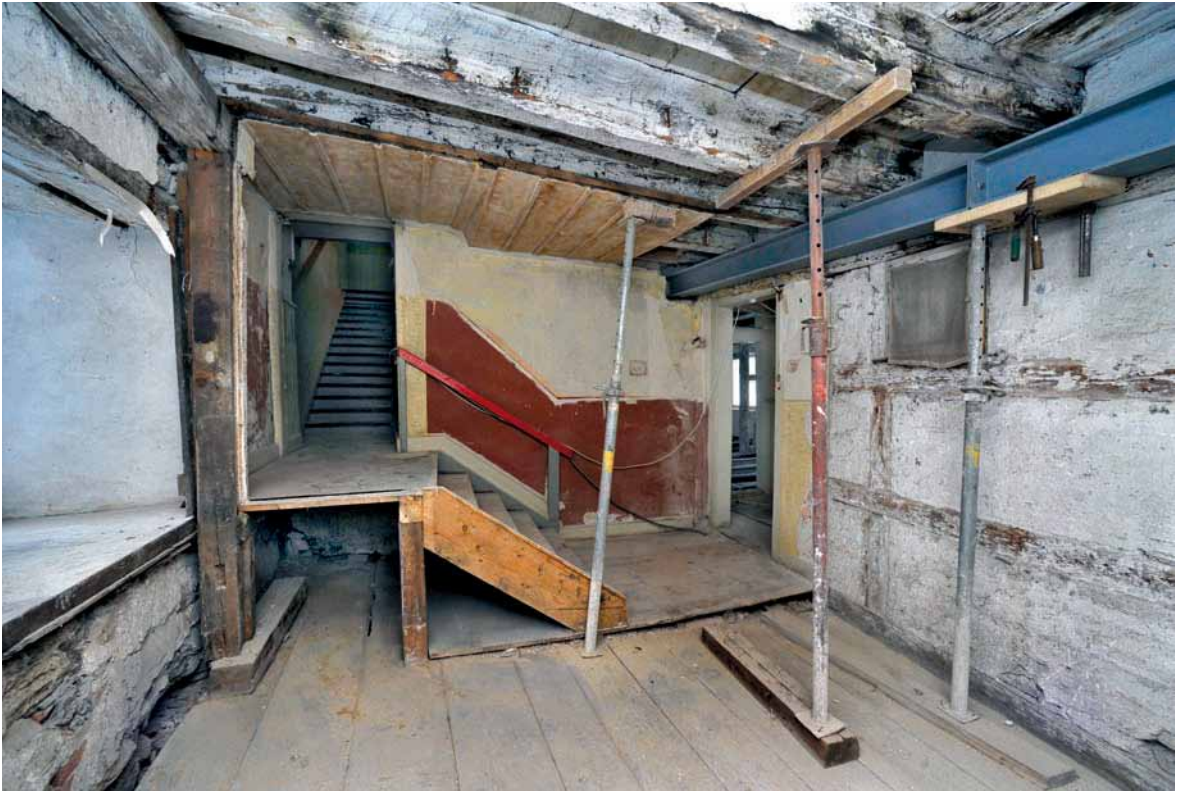
Sämtliche Räume und die Treppenhäuser waren mit Höhenunterschieden und Absätzen von bis zu 100 cm verbaut (Abb. 4).

Abb. 4: Raum 1.10: Höhenunterschiede im 1. Obergeschoss.

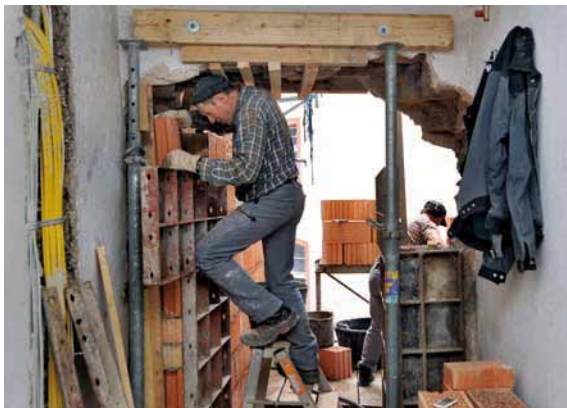
Abb. 7: Durchbruch der Außenmauer für den neuen Anbau des Fabrstuhls.

Die Barrierefreiheit des Gebäudes erforderte beispielsweise einen Aufzug und einen zentralen Zugangsbereich, der durch einen modernen Anbau aus Sichtbeton und Glas realisiert werden konnte (Abb. 7).

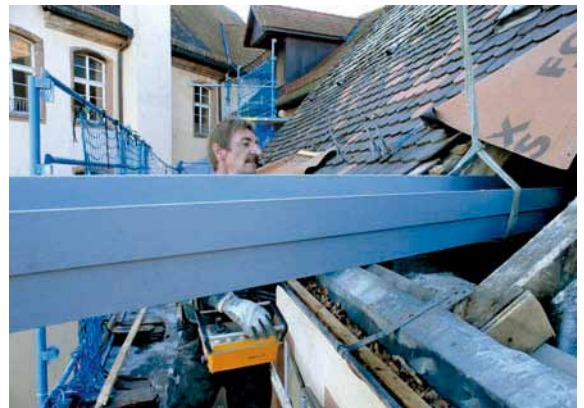
Abb. 9: Einbringen der Stahlträger über den Dachstuhl.

Nach der Sanierung verdeckt, liegen in der Geschossdecke des 2. Obergeschosses 12 Stahlträger mit einer Bauteillänge von je 11 m, welche über den Dachstuhl in die entkernte Decke eingelassen wurden.

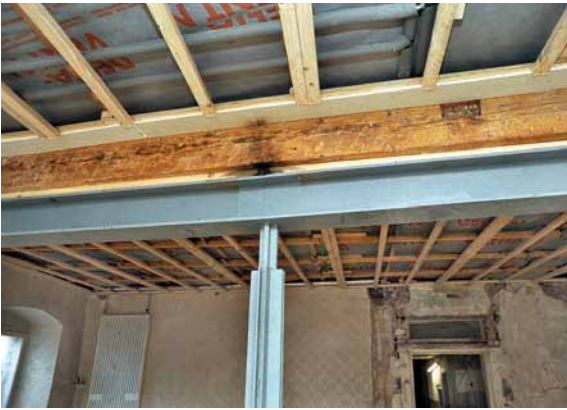
Abb. 10: Stahlträger im Saal und die sichtbaren Spuren der vor Ort zusammenschweißten Trägerelemente.

Sichtbar bleiben diese Maßnahmen hingegen im Saal und in den angrenzenden Räumen im 1. Obergeschoss: die stabilisierenden Stahlträger verlaufen längs unter den historischen Unterzügen und passen sich diesen an (Abb. 10).

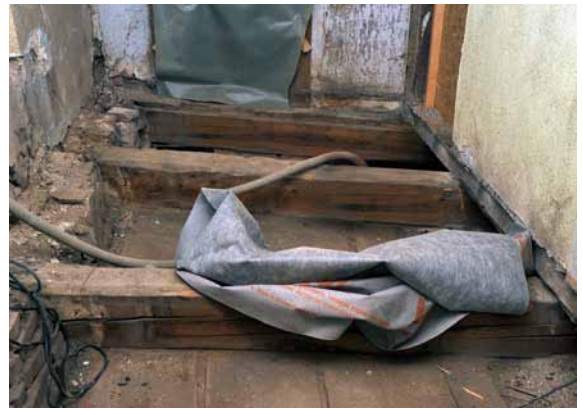
Abb. 12: Flurbereich im 2. Obergeschoss: Entkernung des Fußbodens.

So wurde beispielsweise im Gewölbe des 2. Obergeschosses unter drei Schichten verschiedenster Bodenbeläge ein aus dem 13. Jahrhundert stammender Sandsteinboden freigelegt und für die heutige Nutzung teilweise ergänzt (Abb. 12).

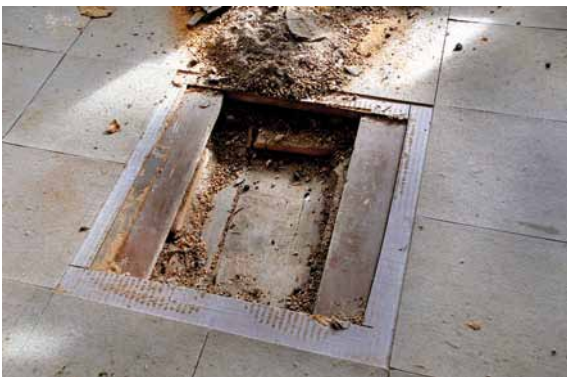
Abb. 11: Raum 2.01: Sondageöffnung im Bodenbelag.

Im Inneren des Gebäudes galt es, die jüngere Bausubstanz (bis in die 1950er Jahre) des Gebäudes Schicht für Schicht freizulegen (Abb. 11).

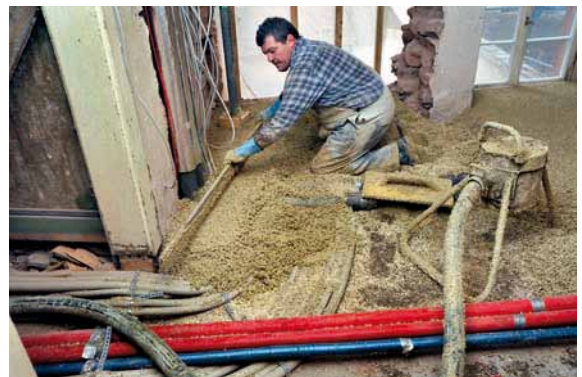
Abb. 13: Flurbereich im 1. Obergeschoss: Einbringen der Schüttung auf die verlegten Rohrleitungen.

Die Elektro- und Datenleitungen befinden sich in Bodenkanälen und sind über bodenbündige Verteilerdosen erreichbar. Die Lichtschalter wurden, von den Wänden abgelöst, auf Edelstahlstelen montiert (Abb. 13).

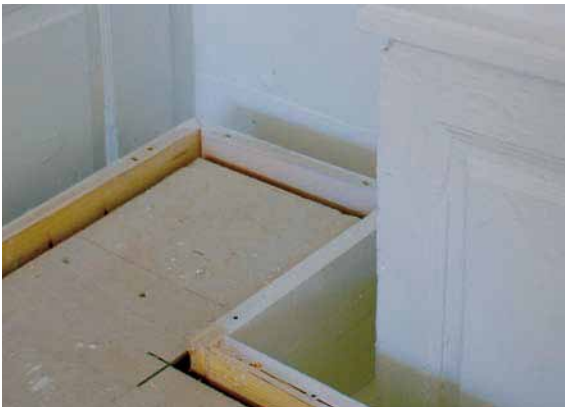
Abb. 14: Abstand vom neuen Fußboden zur alten Wandvertäferung.

Die neuen Böden grenzen nie bündig an die bestehenden Wände an und somit konnten die Wandvertäferungen in vielen Räumen in ihrer ursprünglichen Lage, Höhe und Proportion erhalten werden. Bei den Böden wurde bewusst mit Abstand gearbeitet, so dass der neue Bodenbelag einerseits Raum bietet, um Versorgungsleitungen aufzunehmen und andererseits nicht an die Vertäferungen anstößt (Abb. 14).

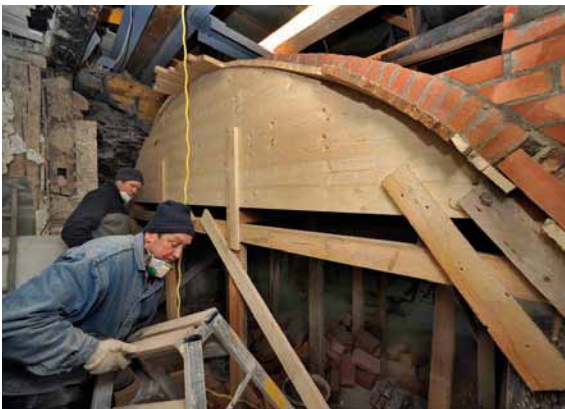
Abb. 15: Restaurierung und Nachbau des Gewölbes.

Das unter einer Putzschicht verborgene Gewölbe im 2. Obergeschoss, welches direkt an die Stadtmauer angrenzt, konnte aufwändig freigelegt und gesichert werden. In einem zweiten Schritt wurde es teilweise mit einer originalen Gewölbeschalung neu aufgemauert (Abb. 15).

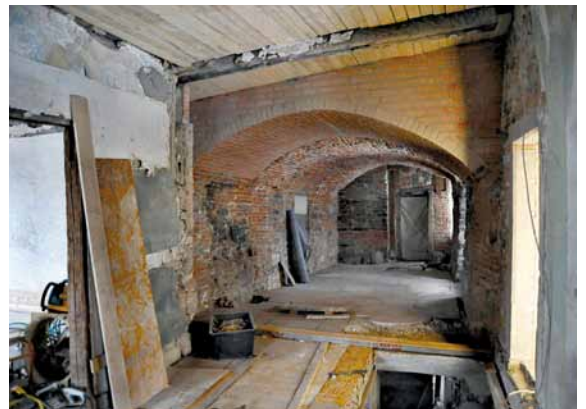
Abb. 16: Blick durch den neuen Teil des Gewölbes (vorne) auf den freigelegten Durchgang und das entkernte Treppenhaus.

Nachdem ein historischer Durchgang zum Gewölbe wieder freigelegt wurde und eine weitere Zwischenebene bereinigt werden konnte, wurde das gesamte 2. Obergeschoss wieder als eine Ebene begehbar gemacht (Abb. 16).

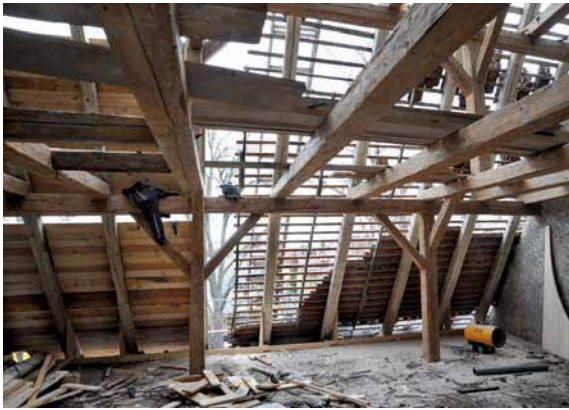
Der 1840 neu abgezimmert und auf die bestehenden Außenwände aufgesetzte Dachstuhl machte umfangreiche Sicherungsmaßnahmen vorwiegend an den Bundbalken notwendig. Auf der gesamten Nordseite waren die Schwellen, Balken und Sparrenköpfe abgefällt und mussten ersetzt werden (Abb. 17).

Abb. 17: Abgedeckter Dachstuhl.

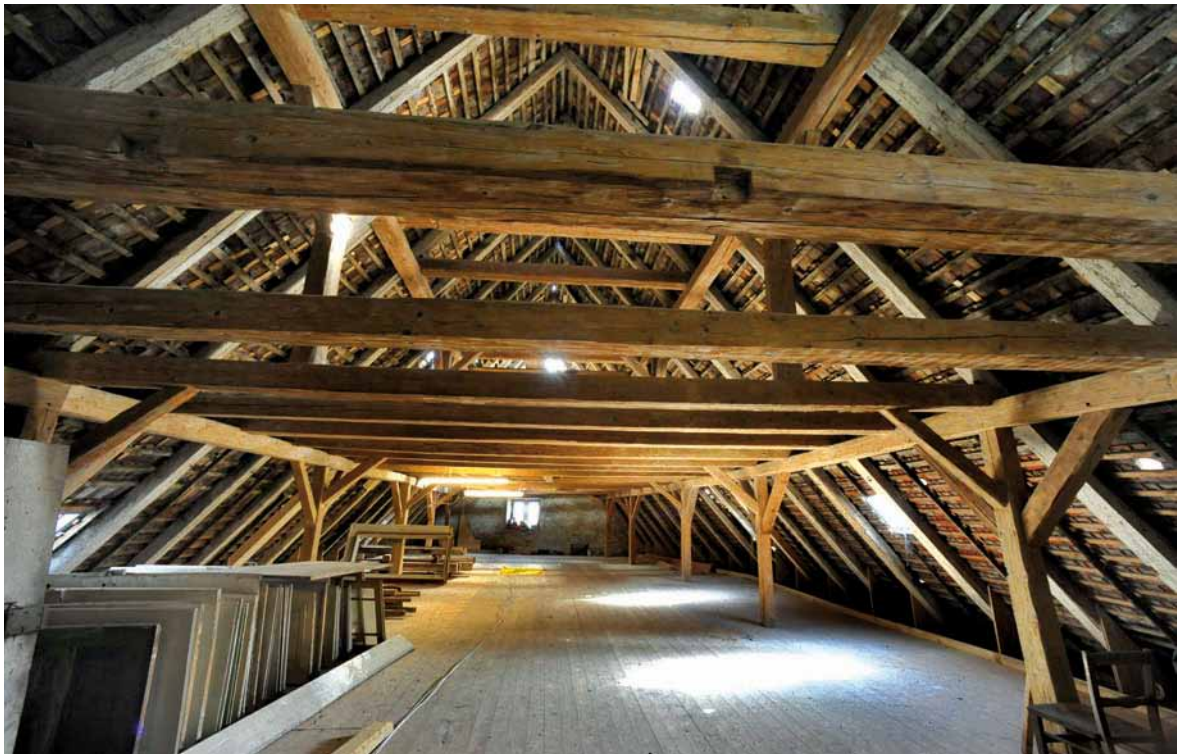
Abb. 18: Dachstuhl während der Sanierung.

Der sanierte Dachstuhl (Abb. 18) wurde mit einem Futterdach neu versehen und mit alten handgestrichenen Biberschwanzziegeln gedeckt. Hierbei konnten rund 2.000 Ziegel der alten Deckung wiederverwendet werden (dies entspricht 15% der alten Deckung). Die Ergänzungsziegel entstammen der Stadtkirche in Meßkirch. Aufgrund der einfachen statischen Ausführung des Dachstuhls war aus Ge-

wichtsgründen eine übliche Doppeldeckung nicht möglich. Die neuen „alten“ Ziegel wurden deshalb in einfacher Deckung mit Kupferschindeln verlegt.
