# Die Sanierung der Johanneskirche in Villingen im Jahr 2012

Andreas Flöß

Die Johanneskirche in der Gerberstraße 11 in Villingen ist als Sachgesamtheit Johanniterkirche mit Messnerhaus ein wichtiges Zeugnis für die Geschichte Villingens.

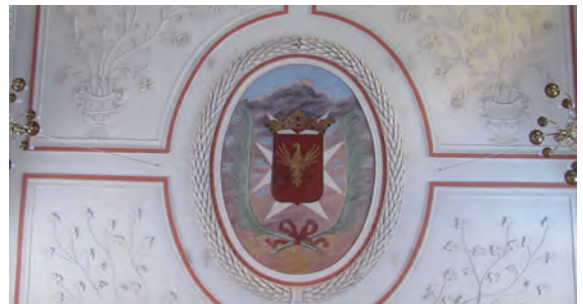
In der Decke zeigen sich teilweise in Raumrichtung verlaufende Risse, wie auch im Stoßbereich des historischen Deckenteiles zum neuen Deckenbereich.

Im Umfeld dieser Risse sind am historischen Deckenputz Loslösungen des Putzes von der Unterkonstruktion vorhanden.

Im nord-westlichen Deckenbereich sind Abrisse zwischen Stuck und Deckenputz erkennbar.

Die außerhalb der Deckenbilder vorhandenen Loslösungen des Deckenputzes von der Unterkonstruktion waren gravierender als die an der Langhausdecke festgestellten und erfordern Maßnahmen zur Stabilisierung dieser Deckenbereiche.

*Deckenbild mit Lorbeerkrans und Teile der Stuckdecke.*

Ebenfalls muss eine, im Bereich der erkennbaren Rissebildung zwischen Stuckatur und Deckenputz eine Konsolidierung dieser Stuckteile erfolgen.

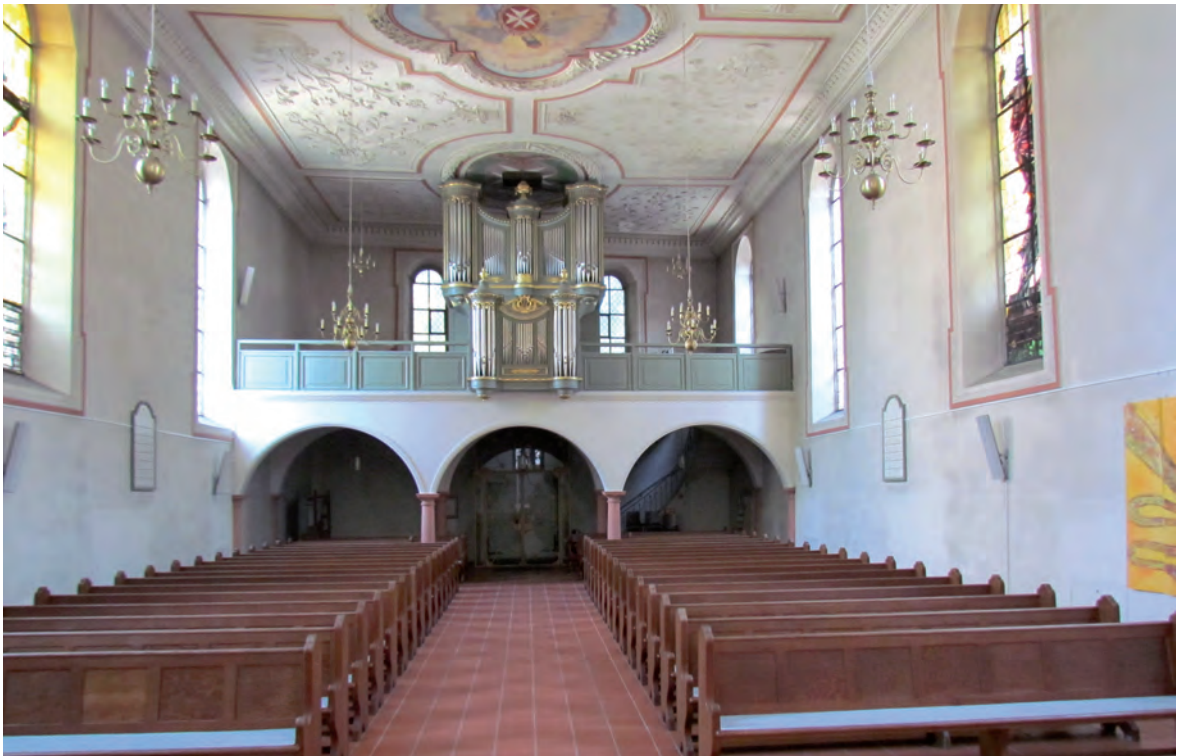
*Blick vom Chor zu der Empore.*

Vermehrt Risse weist die Decke auch im Bereich der West- und Nordwand auf, welche auch Risse im Deckenbild über der Empore zeigen. Partiiell ergibt sich eine leichte Niveau-Verschiebung der Risskanten. Die größte Rissbreite beträgt ca. 1,0–1,5 mm. Partiiell sind Loslösungen kleinerer, an den Riss angrenzender Putzflächen feststellbar. Im Rissbereich sind lose Riss-Auskittungen vorhanden.

Am Eckprofil der südlichen Außenwand über der Empore zeigen sich Putz-Loslösungen und -Zerstörungen infolge eines früheren Wasserschadens. Die Schäden an der Fassung sind nur im Zusammenhang mit einer Schädigung des Putzes durch Feuchtigkeitseinwirkung vorhanden.

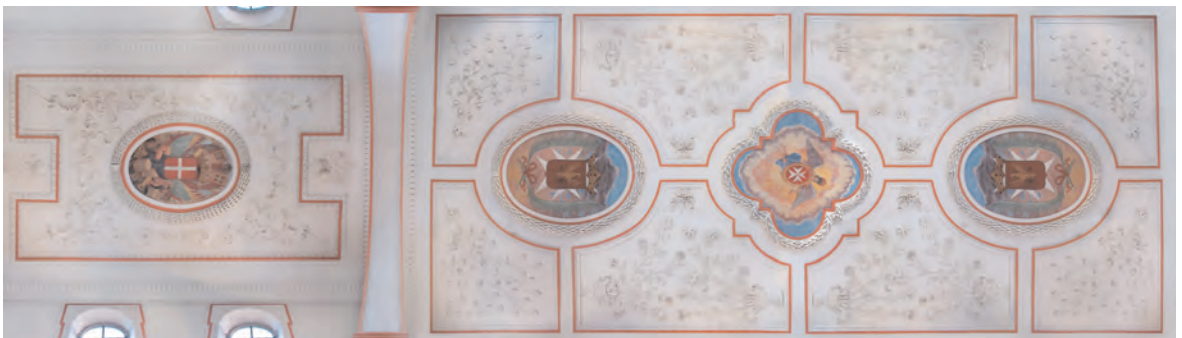
Exemplarisch ist das Deckenbild im Chor ausgewählt: hier sind fein verästelte Risse zu erkennen, die sich sowohl durch den Putz als auch durch die Malschicht ziehen. Außerdem sind kleinteilige Mörtelergänzungen auszumachen, welche eine glatte Oberfläche aufweisen. In diesen Fehlstellenbereichen sind Retuschen vorhanden, die sich etwas zu hell von der übrigen Malerei abzeichnen. Insgesamt handelt es sich vermutlich um Kalkmalerei, die partiell mit Mineralfarbe ausgebessert wurde. Bei der Bekrönung des Wappenschildes, liegt eine flächige Vergoldung vor (Ölgold). Darauf wurde eine Ornamentierung mit Schatten und Höhungen gemalt. Für die Konturierung wurde ein etwas anderes Gold verwendet, wie für die flächige Vergoldung.

Bei der Darstellung des rot, gelb, orangenen Fahmentuches, zeigen sich parallele Risse im Putz, die entlang der Deckenlattung verlaufen. Im Übergang zum rotgrundigen Wappenschild ist ein kleinteiliges Rissnetz (Trümmerbrüche) im Verputz, was zu einer Ablösung einer einzelnen Scholle geführt hat. Bei der Darstellung der Trommel hinter dem liegenden Gefangenen, zeigt sich eine Reduzierung der Malschichtoberfläche im Sinne von Durchreibungen. Partiiell sind die Zuschlagskörnchen ausgebrochen (Reduzierung an der Oberfläche), wodurch kleine Ausbrüche und Krater übrig geblieben sind.

Das Deckengemälde im Chor weist großflächige malerische Ergänzungen auf. Hierbei sind ganze Figurenteile neu gemalt worden. Daneben liegen auch Retuschen und Farbergänzungen im Fehlstellenbereich des älteren Malereibestandes vor. Da augenscheinlich keine weiteren Übermalungen in den Ergänzungsbereichen festgestellt werden konnten, ist davon auszugehen, dass diese vermutlich in Zusammenhang mit der letzten größeren Reno-

Abwicklung der Deckenbilder als Fotomontage.

Gelockerter Putzschollen, werden anschließend durch Injizieren von Mörtelmasse in Zwischenräume/Hohlräume und Rissränder wieder angeheftet.

Breitere Risse, werden mit Mörtelmasse mit einseitiger Anheftung an die Rissflanke und Isolierung der Gegenseite mit flüchtigem Bindemittel, geschlossen. Dies betrifft nur das Schließen breitere Risse und Mörtelergänzungen in Ausbruchstellen im Rissrandbereich. Feinere Risse, werden mit einer eingefärbten Leimmasse ausgefüllt (Einbringen mittels Spritze/Kanüle. Die feineren Haarrisse verbleiben, wobei die Grenze im Bereich von zwei Millimetern Rissbreite besteht.

Die Oberfläche wird anschließend gereinigt und mit einer konservierenden Malschicht belegt. Einzelne Malschichtschollen, werden durch punktuelles Fixieren mit geeignetem Fixiermaterial restauriert.

Farbergänzung im Sinne von Retuschen insbesondere im Bereich von Mörtelergänzungen und Risskittungen, beschließen die fachgerechte Restaurierung. Im weiteren Verlauf der Sanierung, werden die Wände im Chor, Hauptschiff und Empore mit reiner weißer Silikatfarbe, hochdiffusionsoffen, gestrichen.
