Bei dem Gebäude Bickenstraße 5 in Villingen handelt es sich um ein sehr schmales, viergeschossiges Gebäude, welches fluchtend in die traufständige Bebauung der Bickenstraße eingebunden ist.

Im Vorfeld der geplanten Modernisierung wurde die innere Baustruktur durch Burghard Lohrum bauhistorisch untersucht und zeitlich eingeordnet.

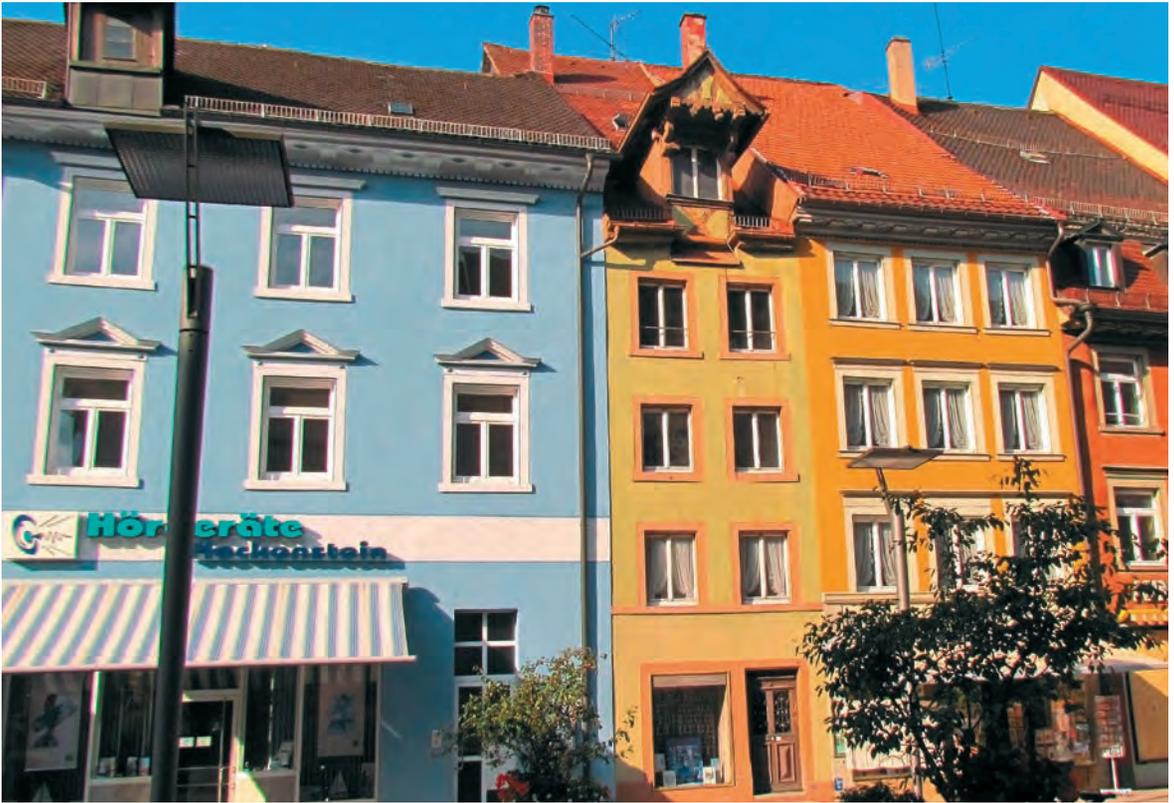
Abb. 1: Bickenstraße Nr. 5, eingerahmt mit den Häuser Nr. 3 links und Nr. 7 rechts.

Über der Fassade des 19. Jahrhunderts mit ihren glatt geschnittenen Fensterrahmen und dem Ladeneinbau im Erdgeschoß befindet sich mittig auf dem Satteldach eine Aufzugsgaube.

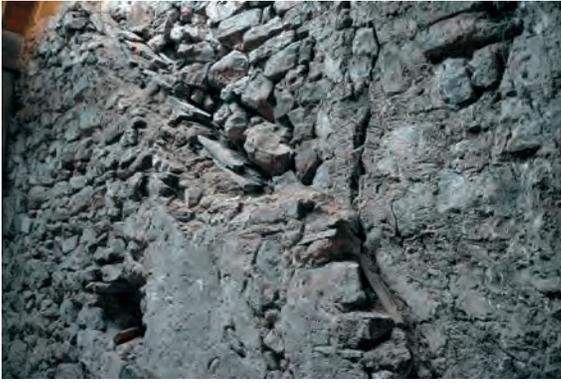
Abb. 2: Giebelscheibe aus dem 13. Jahrhundert mit noch partiell vorhandener Ziegeleindeckung.

wird in das 13. Jahrhundert datiert. An die alte, mit Eckverband abschließende Giebelwand ist ein östlich angrenzender (Vorgängerbau des jetzigen Hauses Nr. 5) Nachbar zu vermuten, wobei dessen Ausdehnung zum jetzigen Zeitpunkt nicht näher bestimmbar ist. Das im Giebeldreieck vorhandene Balkenloch mit Putzabdruck ist möglicherweise der Rest der zugehörigen Dachkonstruktion. Die Giebelscheibe steht vor der Flucht der westlichen Brandwand und hat auf der rückwärtigen Ortsgangneigung noch Reste der alten Ziegeleindeckung erhalten.

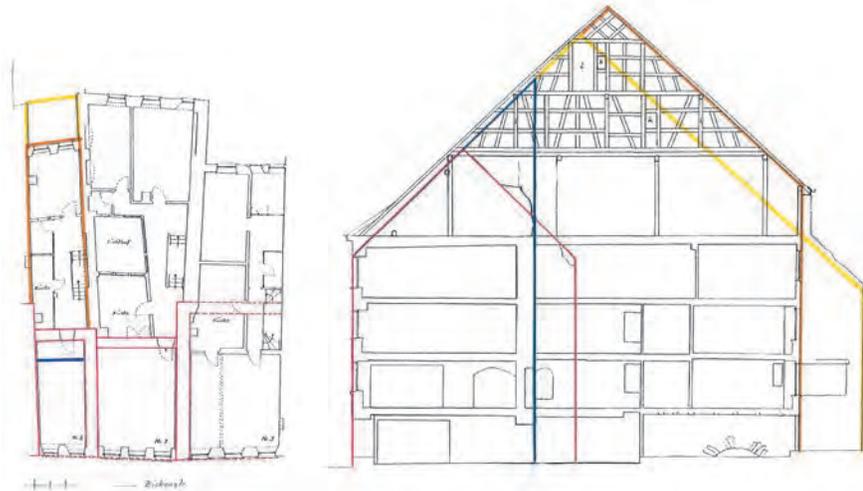
Abb. 3: Grundriss und Schnitt von B. Lobrum/ rote Baulinie zeigt die Bauphase des 13. Jahrhunderts, die blaue Baulinie die des 14. Jahrhunderts, die gelbe Baulinie vermutlich die des 15./16. Jahrhunderts und die orangene Baulinie die Kubatur ab 1706 bis heute.

Diese Giebelscheibe ist in Abb. 3 graphisch mit

roter Linie nachgezeichnet. Daran schließt sich wohl zeitgleich der straßenseitige Kernbau des Hauses Bickenstraße Nr. 5 an.

Spätestens im 14. Jahrhundert wird dieser Kernbau in den rückwärtigen Parzellenbereich verlängert und stellt damit die 2. Bauphase dar. Die zugehörige Rücktraufe ist allerdings heute nicht mehr erhalten, aber deren Verlauf ist noch deutlich fixierbar. Der Massivbau, wohl mit ehemaligem Pultdachprofil, ist im Unterbau über die Höhe von vier Nutzungsebenen nachvollziehbar und ebenfalls in Abb. 3 graphisch mit blauer Linie nachgezeichnet.
