## Das Haus Luisenstraße 4

### Die Sanierung

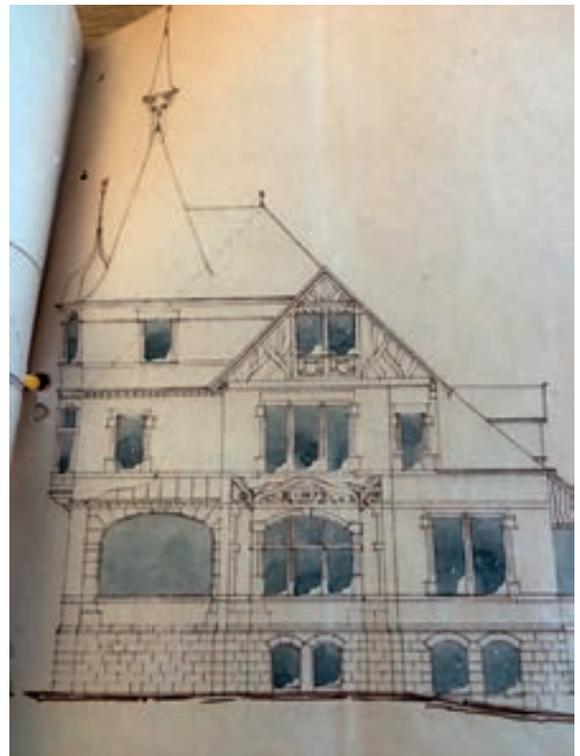
Genehmigungsplanung angefügt, welcher dann aber vermutlich im weiteren Bauablauf zu einem massiven Wohnturm um- bzw. ausgebaut wurde. Der in Abb. 1 dargestellte Planauszug aus der Genehmigungsakte von 1903 zeigt einen einfachen Dachspitz mit aufgesetztem Dachreiter und

Abb.1: Luisenstraße 4, Genehmigungsplanung von 1903 mit Turmaufbau, welcher so nicht ausgeführt wurde.

einem Kuppeldach auf dem vorgelagerten Erker.

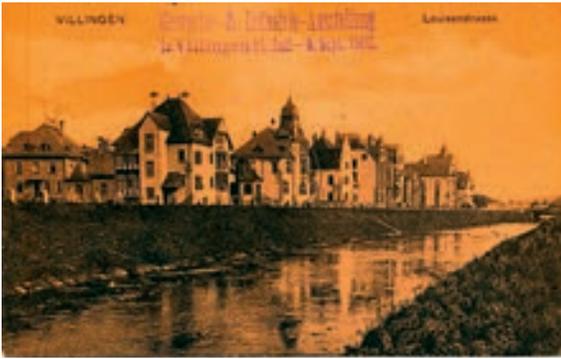
In Abb. 2 zeigt die Darstellung, die Luisenstraße von Westen her gesehen. Gut zu erkennen am Haus Luisenstraße 4 der markante und massive

Wohnturm. Auf der linken Bildseite Richtung Bahnhof, auf dem Gelände der heutigen Hauptpost, standen nochmals zwei ähnliches Villen, direkt an die Luisenstraße 4 angrenzend.

Abb. 2: Luisenstraße von Westen, 3. Haus v. li. ist die Luisenstraße 4.

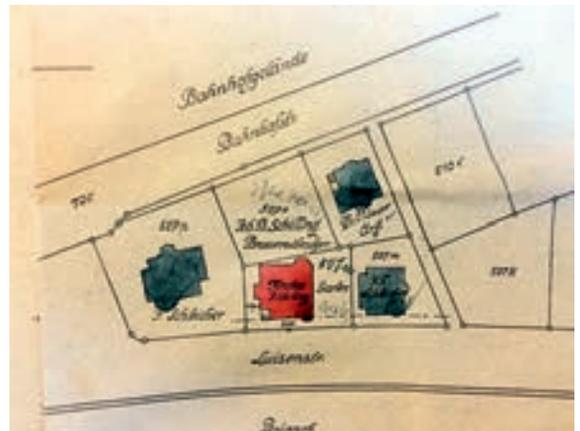
In der Abb. 5 sieht man die ursprünglichen Lageplanfiguren der einzelnen Gebäude nebst deren Besitzer. Das Grundstück Luisenstraße 4, ganz links mit der Flurstücks Nr. 507K wurde ab 1903 von Leopold Häring bebaut. Links daneben das Haus des Herrn Schleicher/Werner und in rot eingefärbt ein weiteres des Kronenbrauereibesitzers Schilling. Im hinteren Bereich an der Bahnhofstraße angrenzend, das Gebäude des Chefarztes Maier, welcher im Villingen Friedrichskrankenhaus praktizierte.

Abb. 5: Lageplan mit Bebauung im Bereich der Luisenstraße/Bahnhofstraße.

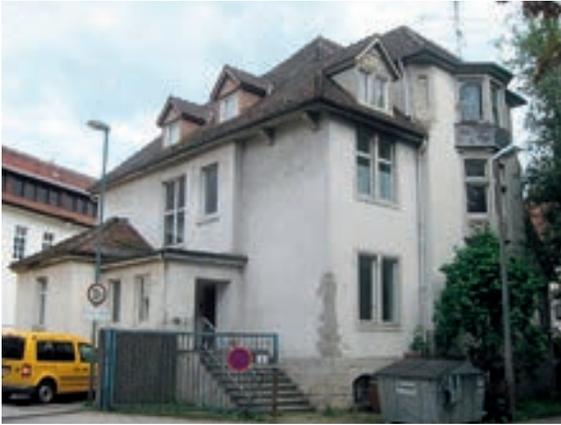
Abb. 8: Gebäudezustand im Jahr 2011 vor der Sanierung und ohne Turm.

in den Urzustand zurückversetzt. Es stellte sich heraus, dass ein wichtiges Merkmal des Gebäudes fehlte: Der Turm, der auf alten Ansichtskarten und Plänen noch zu sehen war, wurde ab 1963/64 vom neuen Eigentümer, der Post, ersatzlos abgebrochen. Abb. 8 zeigt rechts im Bild den noch vorhandenen Erker über die beiden Etagen im Ober- und Dachgeschoss. Das Erkerdach geht ansatzlos in das Hauptdach über, an der Stelle, wo einst der Turm aus dem Dach ragte. Lediglich durch vorhandene Postkarten wurde der Turm nun weitgehend neu rekonstruiert und mit einer 2,80 Meter hohen Spitze versehen. Nur die Turmfenster im unteren Bereich des Turmschaftes wurden neu interpretiert. Gleichzeitig wurden Abstimmungsgespräche mit den Denkmalbehörden in Freiburg und der Stadt Villingen – Schwenningen geführt.

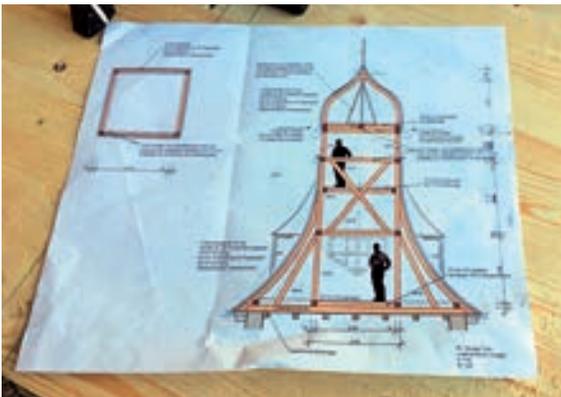
Abb. 9: Detailplanung von Turm und Turmschaft mit ange-setzten Gaupen und aufgesetzter oberer Kuppel.

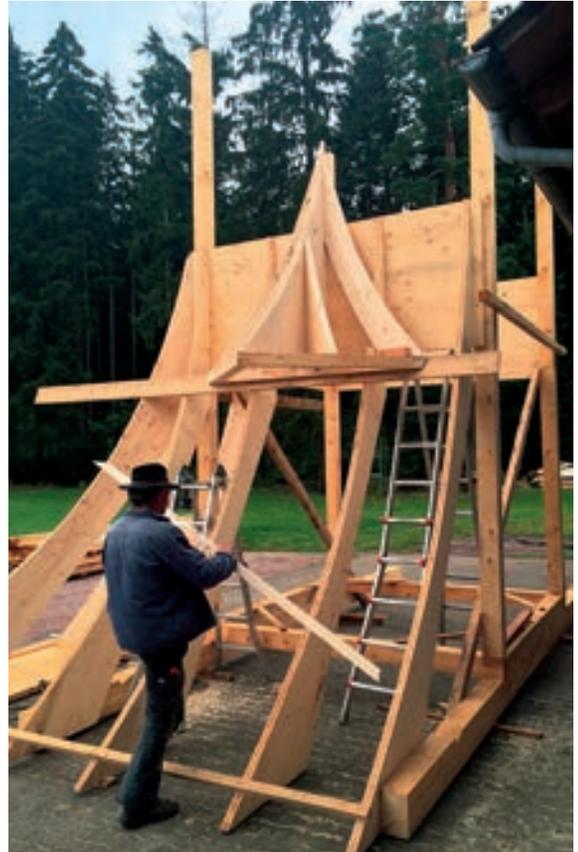
Abb. 10: Abbinden des Turmschaftes mit bereits seitlich ange-bautem Gaupendach.

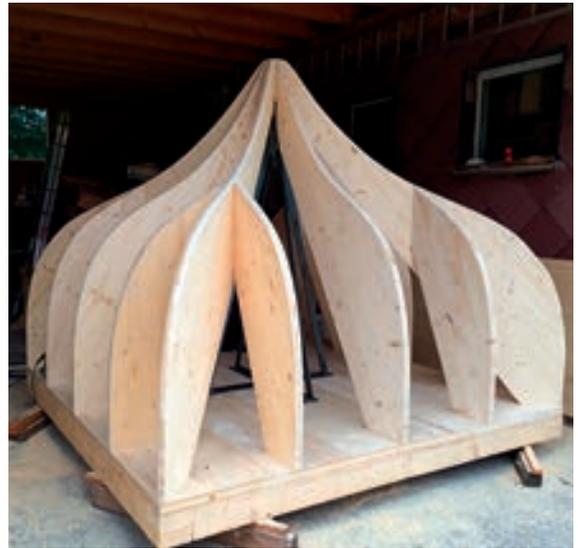
Abb. 11: Fertig abgebundene Turmkuppel mit Grat- und Schiftersparren.

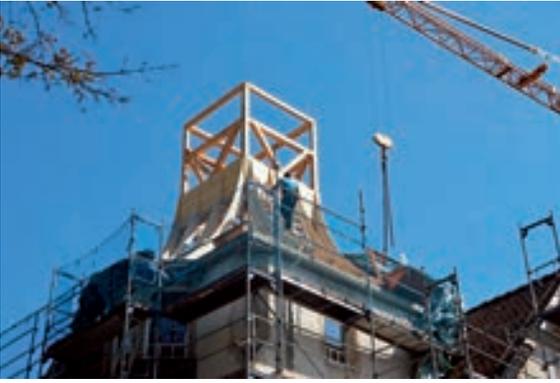
Abb. 12: Aufrichten des Turmschaftes.

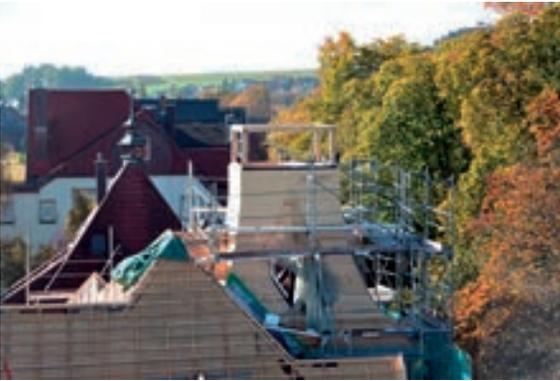
Abb. 13: Turmschaft im Hauptdach noch ohne Turmkuppel.

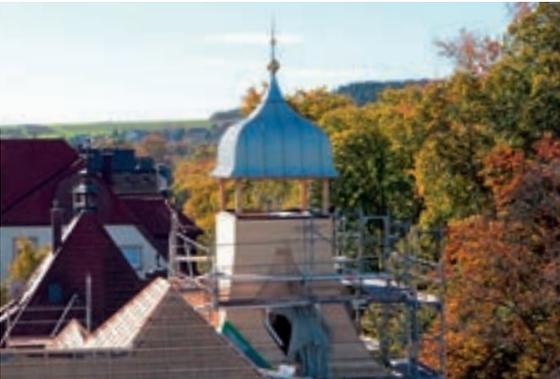
Abb. 14: Montierte Kuppel auf dem Turmschaft und fertig eingelattetes Hauptdach.

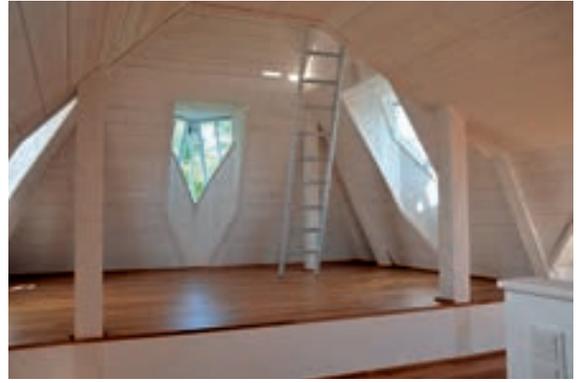
Die Spitze des Turmes, von der man dank der Rundumfenster eine großartige Aussicht über die Villinger Innenstadt hat, ist heute wie damals nur über eine Sprossenleiter zu erreichen, die stilgerecht aus Holz erstellt wurde.

Abb. 15: Dachgeschoss mit Trapezgaupenfenster und Leiter in das Turmzimmer.

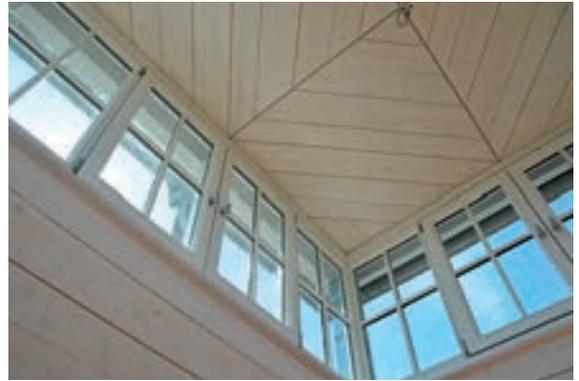
Abb. 16: Blick in das Turmzimmer mit Rautenschalungsdecke.

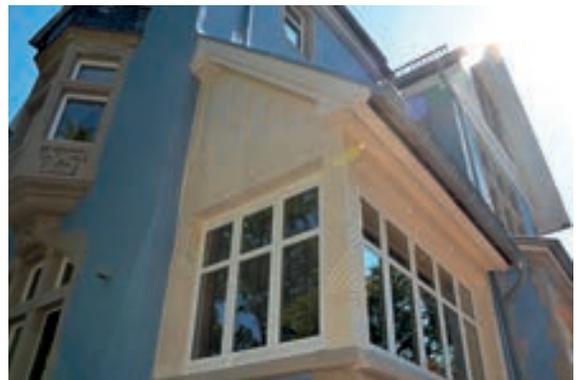
Außen wurden die Farben Weiß kontrastierend mit Grau und einem lichten Blau verwendet, damit die plastischen Holzschnitzereien ihre ganze optische Wirkung entfalten können.

Abb. 17: Holzschnitzereien am Verandaanbau.

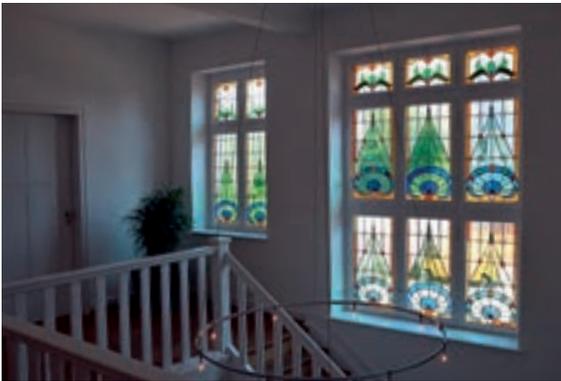
bauen, dass drei Wohn- bzw. Gewerbeeinheiten im Haus separat zu erreichen sind. Der immer noch großzügig wirkende Aufgang strahlt jetzt in puristischem Weiß und bekommt gedämpftes Licht von großen, bleigefassten Jugendstilfenstern, die allerdings aus anderen, alten Häusern stammen. Sie wurden von Hand gefertigt und für den neuen Einbau in die Luisenstraße restauriert. Auch der Eingangsbereich des Vorbaus, der früher offen war, wurde jetzt mit einer weiß gestrichenen Tür mit passender, aber neuer Holzschnitzerei versehen.

Abb. 18: Treppenhaus mit Bleiverglasten Fenstern.

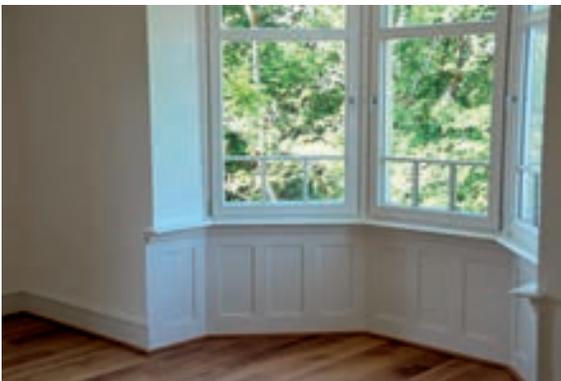
Abb. 19: Detail Fenster mit Brüstungsvertäferung.

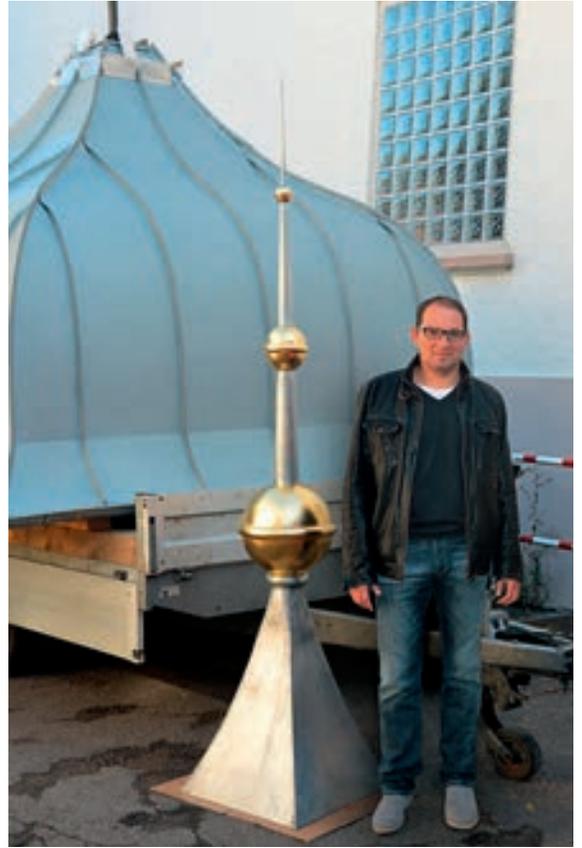
*Abb. 22: Architekt Andreas Flöß neben der 2,80 Meter hohen Turmspitze. Die größte der drei vergoldeten Kugeln hat einen Durchmesser von 35 cm und enthält Dokumente aus der Zeit der Errichtung im Jahr 2015.*
