Dokumentation zur Sanierung des Abt-Gaisser-Hauses, Schulgasse 23 in Villingen

Andreas Flöß,
Architekt und Bauleiter

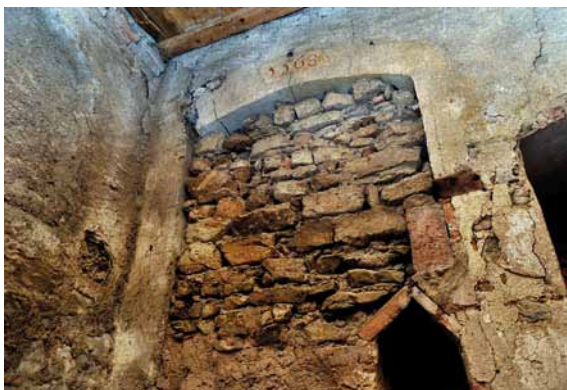
Abb. 1: Umbaumaßnahmen im Lauf der Zeit: Blick auf den im Jahre 1568 zwischen Alt- und Anbau ausgebrochenen Durchgang im Keller des Gebäudes.

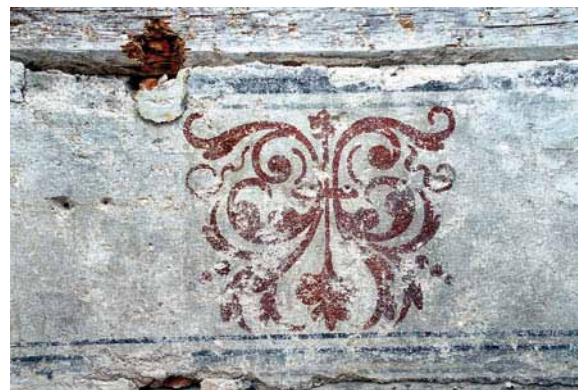
Als Zeugen dieser glanzvollen Zeit sind uns unter anderem Renaissance-Malereien erhalten geblieben, die 1981 unter mehreren Tapeten und Gipsputzschichten gefunden wurden (*Abb. 2*).

Abb. 2: Raum 1.17: Fachwerkkonstruktion mit aufwändigen Dekorationsbemalungen aus dem 16. Jahrhundert.

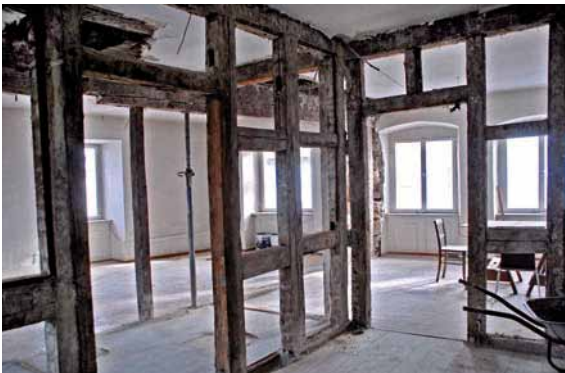
Um nach der Sanierung eine sinnvolle Nutzung möglich zu machen, wurde durch bauhistorische Untersuchungen bestätigt, dass eine Reduzierung des in den Jahren 1536/37 angebauten Ostbaus, zugunsten eines Saales vertretbar ist (Abb. 5).

Abb. 5: Blick in den jetzigen Saal vor der Entkernung aller Räume in diesem Bereich.

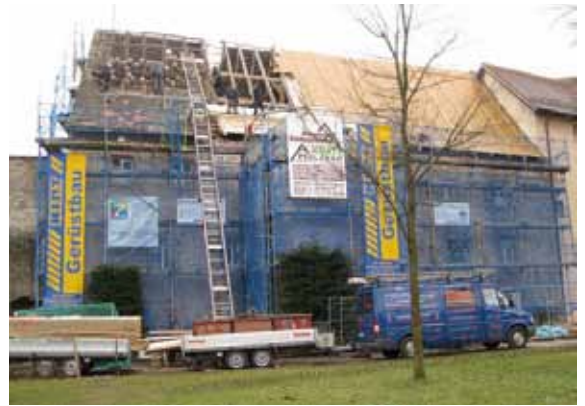
Abb. 19: Blick auf die Nordfassade während der Bauarbeiten.

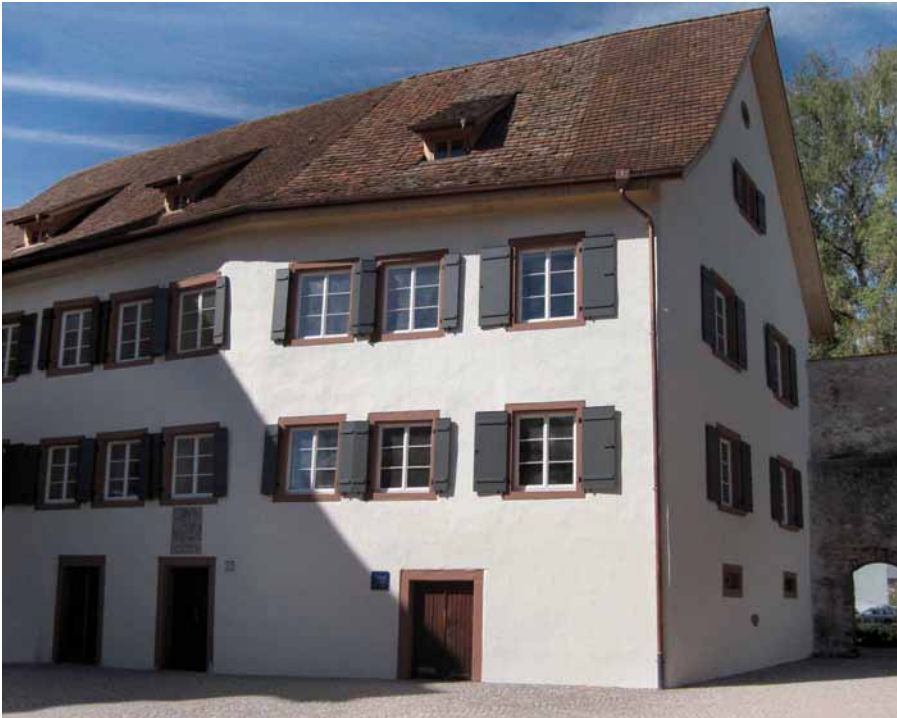
*Abb. 20:
Ansicht der neuen Süd-
fassade nach der Sanierung.*

Auf der Fassade des Gebäudes befanden sich mehreren Putzschichten. Bei der restauratorischen Untersuchung der Außenputze wurden keine Merkmale auf Außenwandmalereien entdeckt. Zudem waren die im letzten Jahrhundert aufgebrauchten Putze, insbesondere im Nordbereich, durch ständige Durchnässung stark beschädigt. In Folge dessen fiel die Entscheidung, die bestehenden Putzschichten bis auf das Bruchsteinmauerwerk abzunehmen und mit einem komplett neuen hochdiffusionsoffenen, reinen Kalkputz neu aufzubauen. Der Anstrich wurde als reiner Silikatanstrich ohne Zusatz von Lösungsmitteln aufgetragen.

Die Sandsteinleibungen, Stürze und Fensterbänke waren ebenfalls stark beschädigt und morsch. In mehreren unterschiedlichen Verfahren wurden diese Bauteile behutsam restauriert. Lediglich an vier Stellen musste die Altsubstanz durch Neuteile ersetzt werden.
