# Die Sanierung der Johanneskirche in Villingen im Jahr 2012

Andreas Flöß

Die Johanneskirche in der Gerberstraße 11 in Villingen ist als Sachgesamtheit Johanniterkirche mit Messnerhaus ein wichtiges Zeugnis für die Geschichte Villingens.

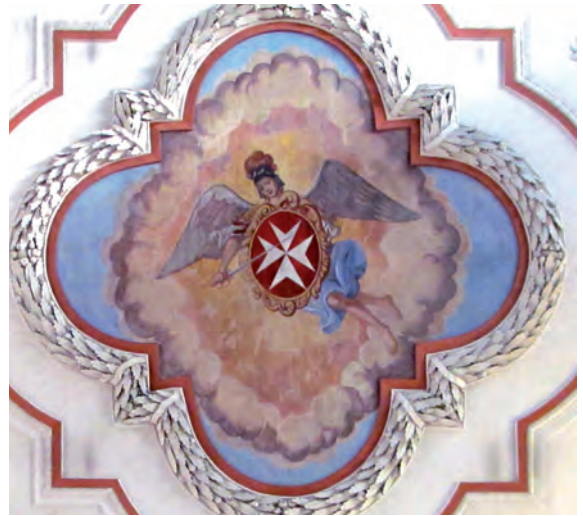
Die Decke weist insgesamt eine für diesen Deckenaufbau (Deckenputz auf Holzunterkonstruktion) übliche, leicht netzförmige Rissebildung auf. Eine etwas ausgeprägtere Rissebildung zeigt sich im Bereich der Decken-Längsachse, hier vor allem in den Deckenbildern.

Exemplarisch ist das Deckenbild im Chor ausgewählt: hier sind fein verästelte Risse zu erkennen, die sich sowohl durch den Putz als auch durch die Malschicht ziehen. Außerdem sind kleinteilige Mörtelergänzungen auszumachen, welche eine glatte Oberfläche aufweisen. In diesen Fehlstellenbereichen sind Retuschen vorhanden, die sich etwas zu hell von der übrigen Malerei abzeichnen. Insgesamt handelt es sich vermutlich um Kalkmalerei, die partiell mit Mineralfarbe ausgebessert wurde. Bei der Bekrönung des Wappenschildes, liegt eine flächige Vergoldung vor (Ölgold). Darauf wurde eine Ornamentierung mit Schatten und Höhungen gemalt. Für die Konturierung wurde ein etwas anderes Gold verwendet, wie für die flächige Vergoldung.

*Mittellornament im Längsschiff mit Engelbild.*

Gelockerter Putzschollen, werden anschließend durch Injizieren von Mörtelmasse in Zwischenräume/Hohlräume und Rissränder wieder angeheftet.

Breitere Risse, werden mit Mörtelmasse mit einseitiger Anheftung an die Rissflanke und Isolierung der Gegenseite mit flüchtigem Bindemittel, geschlossen. Dies betrifft nur das Schließen breitere Risse und Mörtelergänzungen in Ausbruchstellen im Rissrandbereich. Feinere Risse, werden mit einer eingefärbten Leimmasse ausgefüllt (Einbringen mittels Spritze/Kanüle. Die feineren Haarrisse verbleiben, wobei die Grenze im Bereich von zwei Millimetern Rissbreite besteht.

Farbergänzung im Sinne von Retuschen insbesondere im Bereich von Mörtelergänzungen und Risskittungen, beschließen die fachgerechte Restaurierung. Im weiteren Verlauf der Sanierung, werden die Wände im Chor, Hauptschiff und Empore mit reiner weißer Silikatfarbe, hochdiffusionsoffen, gestrichen.
